校園職業災害案例

(不含實驗室)

勞動部職業安全衛生署中區職業安全衛生中心

110 年 3 月 23 日 編印

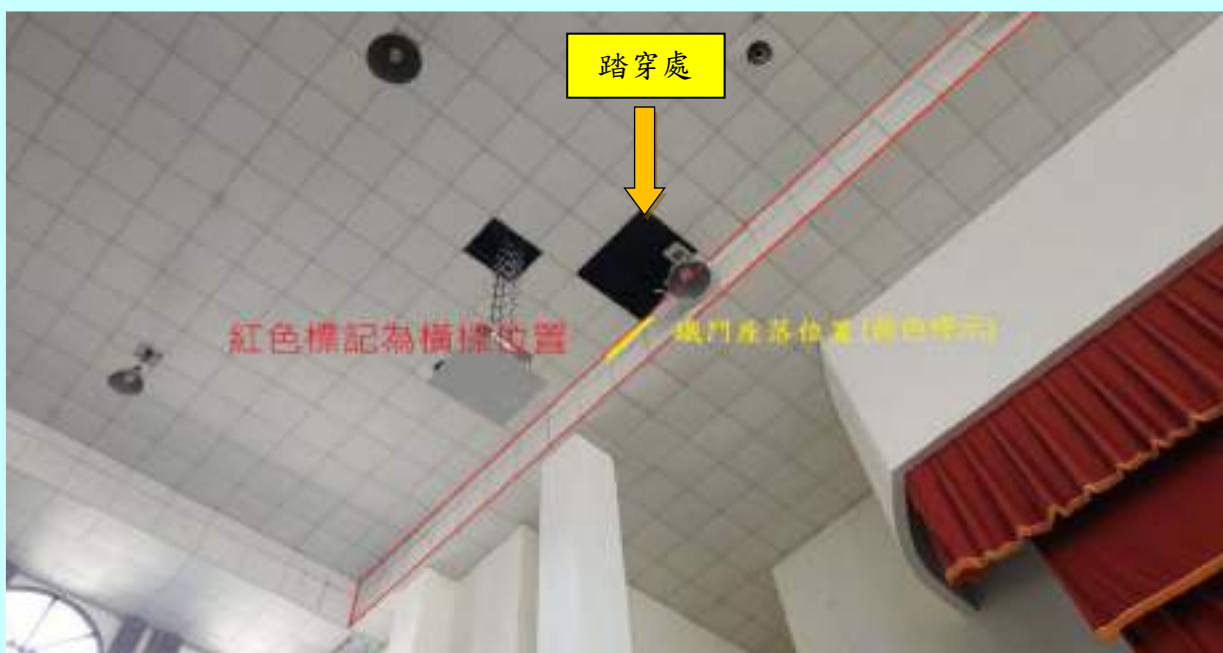
自活動中心一樓舞台前地面向夾層天花板拍攝

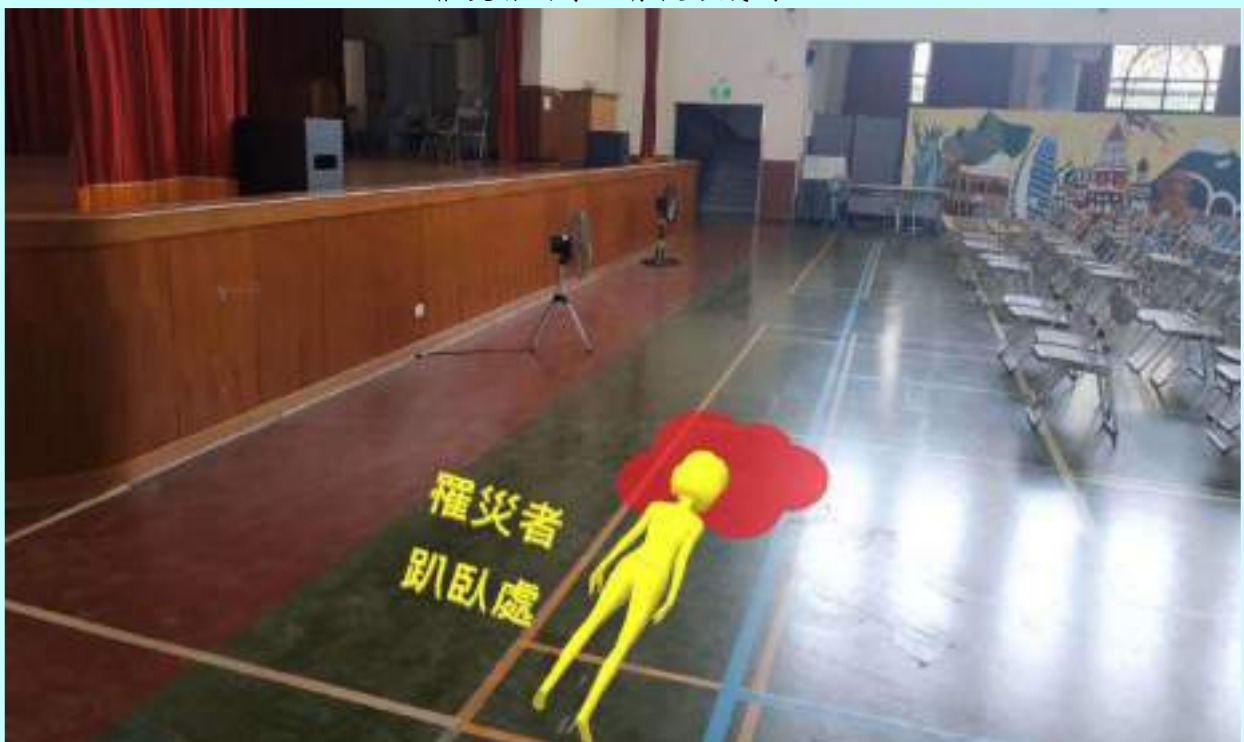
罹災者自夾層天花板墜落於地面，趴臥示意圖

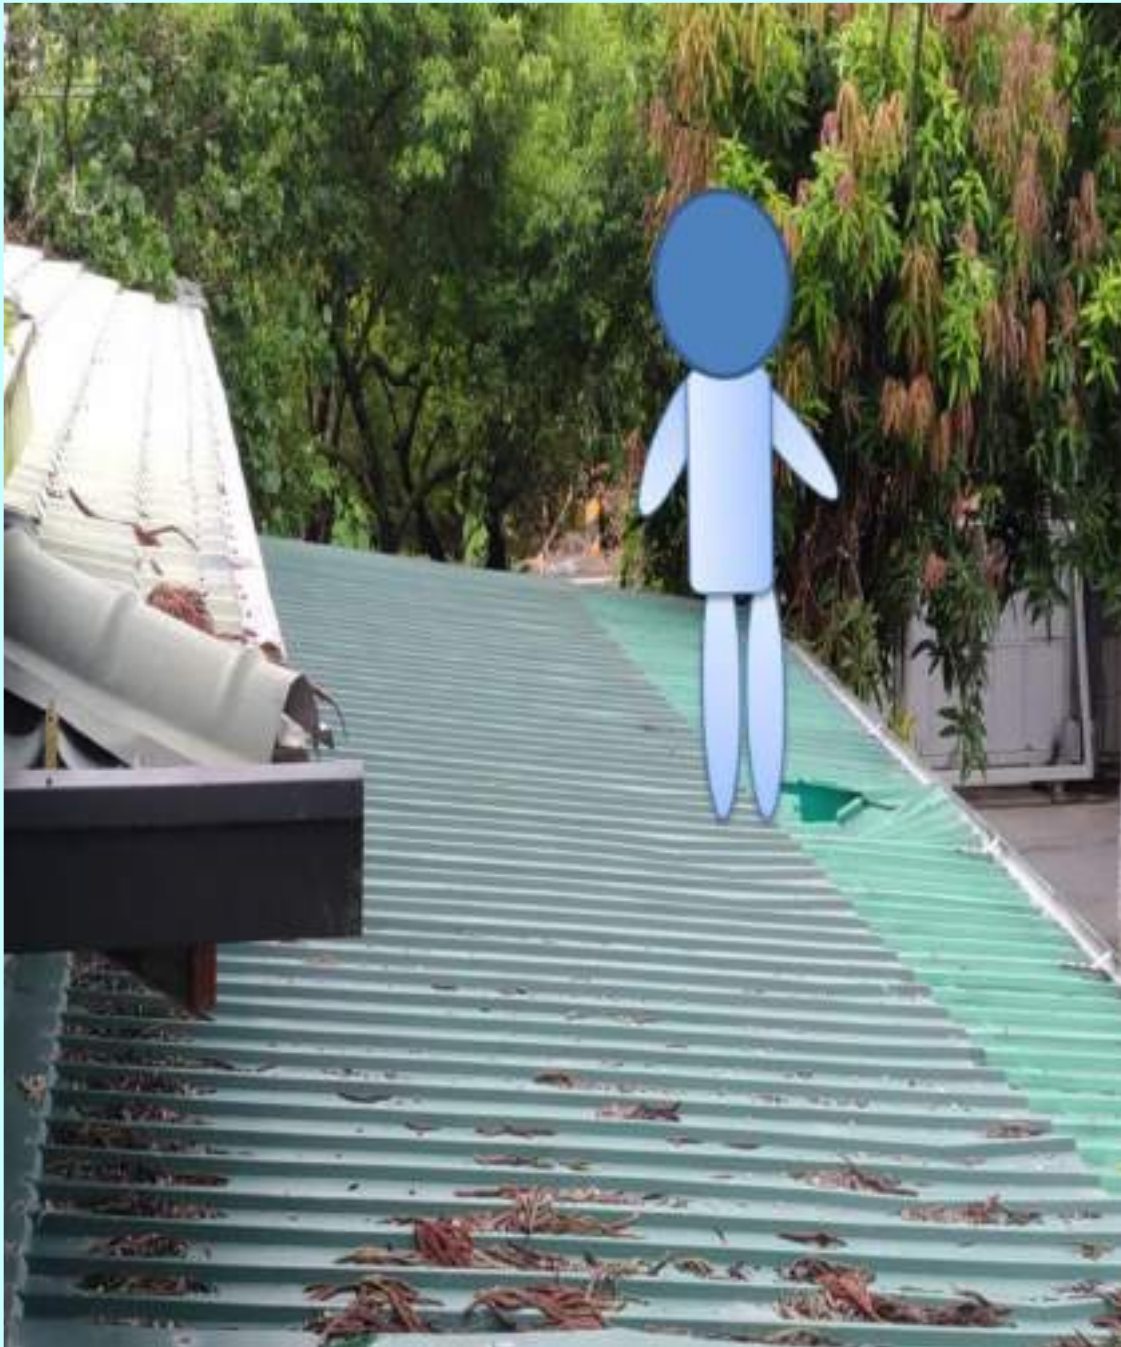
107 年 8 月 22 日某國民小學所僱勞工何○○於該校花園整理盆栽等雜務時，看到潘○○（罹災者）在未配戴安全帽及安全帶之狀況下往學校八卦樓走去。何○○後來聽到八卦樓屋頂傳來聲音，抬頭一看發現潘○○延著屋頂邊緣往廁所上方之採光罩走去，沒多久就聽到有東西掉下來的聲音，何○○前往查看，發現潘○○已經墜落於廁所旁地面，意識不清，且現場有大片血跡，何○○趕快通知總務主任連○○叫救護車，隨即救護車將潘○○送至○○醫院急救，延至 107 年 8 月 26 日 16 時 55 分傷重不治。

罹災者踏穿之塑膠採光罩破洞呈不規則形，長×寬尺寸約 90 公分×50 公分

- 1、雇主對勞工於以石綿板、鐵皮板、瓦、木板、茅草、塑膠等易踏穿材料構築之屋頂及雨遮，或於以礦纖板、石膏板等易踏穿材料構築之夾層天花板從事作業時，為防止勞工踏穿墜落，應採取下列設施：一、規劃安全通道，於屋架、雨遮或天花板支架上設置適當強度且寬度在三十公分以上之踏板。二、於屋架、雨遮或天花板下方可能墜落之範圍，裝設堅固格柵或安全網等防墜設施。三、指定屋頂作業主管指揮或監督該作業。（職業安全衛生設施規則第 227 條第 1 項暨職業安全衛生法第 6 條第項）
- 2、雇主對於在高度 2 公尺以上之高處作業，勞工有墜落之虞者，應使勞工確實使用安全帶、安全帽及其他必要之防護具。（職業安全衛生設施規則第 281 條第 1 項暨職業安全衛生法第 6 條第 1 項）
- 3、雇主應訂定自動檢查計畫實施自動檢查。（職業安全衛生管理辦法第 79 條暨職業安全衛生法第 23 條第 1 項）
- 4、雇主應依其事業單位之規模、性質，訂定職業安全衛生管理計畫，要求各級主管及負責指揮、監督之有關人員執行；勞工人數在 30 人以下之事業單位，得以安全衛生管理執行紀錄或文件代替職業安全衛生管理計畫。（職業安全衛生管理辦法第 12 之 1 條第 1 項暨職業安全衛生法第 23 條第 1 項）
- 5、雇主對新僱勞工或在職勞工於變更工作前，應使其接受適於各該工作必要之一般安全衛生教育訓練。（職業安全衛生教育訓練規則第 16 條第 1 項暨職業安全衛生法第 32 條第 1 項）
- 6、雇主應依職業安全衛生法及有關規定會同勞工代表訂定適合其需要之安全衛生工作守則，報經勞動檢查機構備查後，公告實施。（職業安全衛生法第 34 條第 1 項）

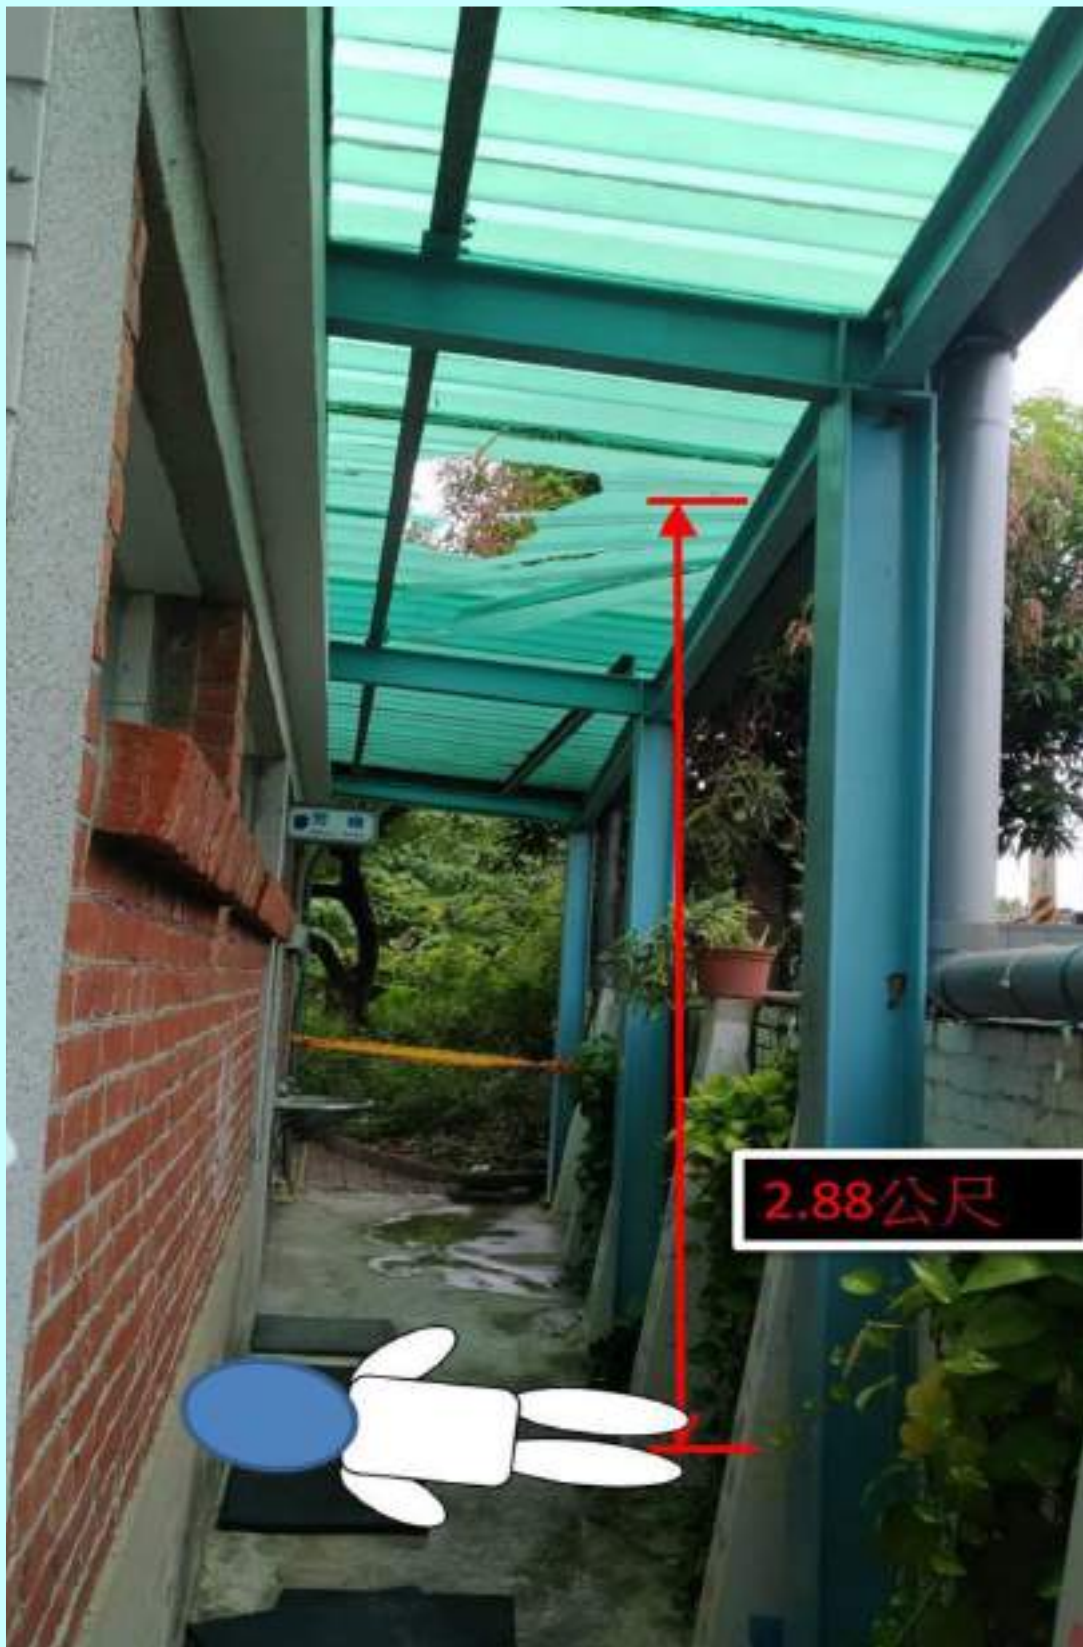
罹災者踏穿塑膠採光罩後，自2.88公尺高處墜落至地面

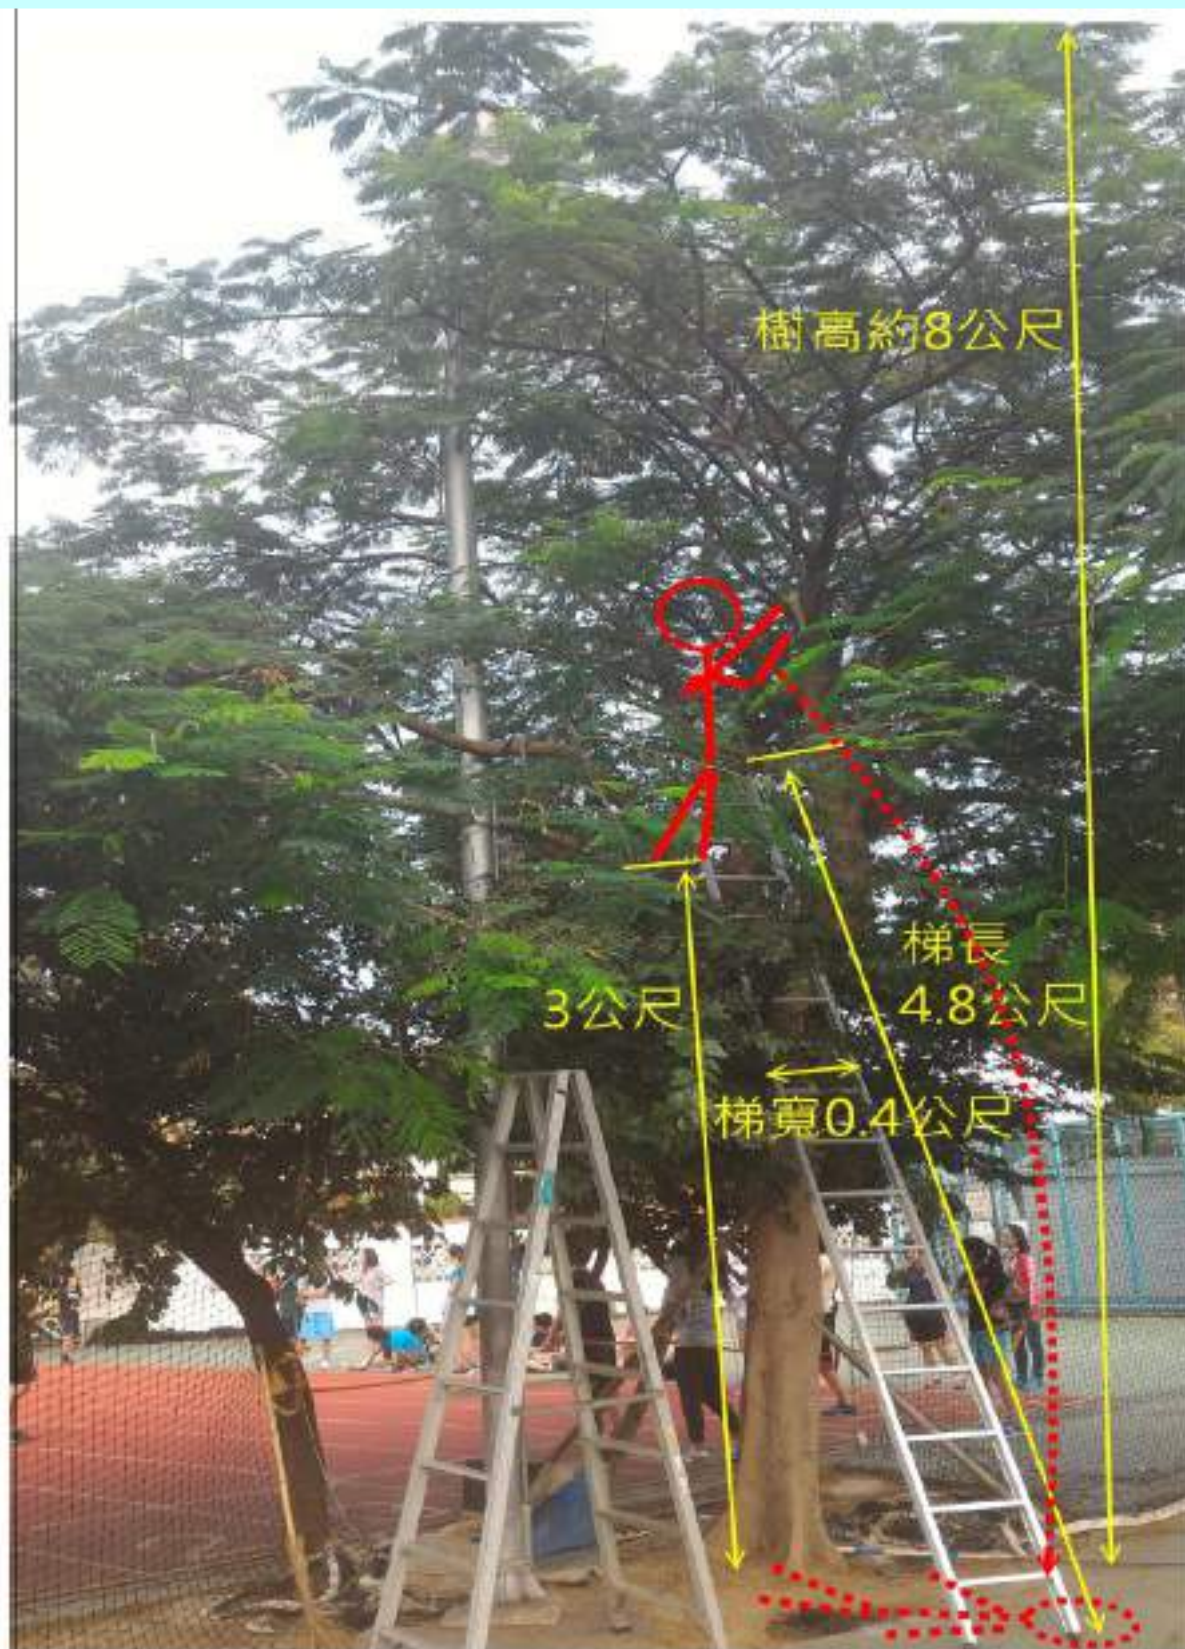
104 年 10 月 20 日 14 時 8 分許，罹災者尤○○於○○大學排球場旁，以移動梯爬上樹，站在樹幹上(站立位置距地面高度約 3.2 公尺)使用鋸子進行樹枝修剪作業，一同作業之同事張○○在樹下清理修剪下來的樹枝，突然聽到樹枝斷裂及物品掉落撞擊到地面的聲響，發現罹災者尤○○仰躺在樹旁地面上，立即通報 119 派救護車將尤員緊急送○○醫院急救，仍於 104 年 10 月 21 日 1 時 48 分傷重不治。

罹災者以移動梯爬上樹上，站在樹幹上使用鋸子修剪樹枝。

- 1、雇主對於在高度 2 公尺以上之處所進行作業，勞工有墜落之虞者，應以架設施工架或其他方法設置工作台。…。(職業安全衛生設施規則第 225 條第 1 項暨職業安全衛生法第 6 條第 1 項)
- 2、雇主對於在高度 2 公尺以上之高處作業，勞工有墜落之虞者，應使勞工確實使用安全帶、安全帽及其他必要之防護具。…。(職業安全衛生設施規則第 281 條第 1 項暨職業安全衛生法第 6 條第 1 項)
- 3、雇主對新僱勞工或在職勞工於變更工作前，應使其接受適於各該工作必要之一般安全衛生教育訓練。(職業安全衛生教育訓練規則第 16 條第 1 項暨職業安全衛生法第 32 條第 1 項)

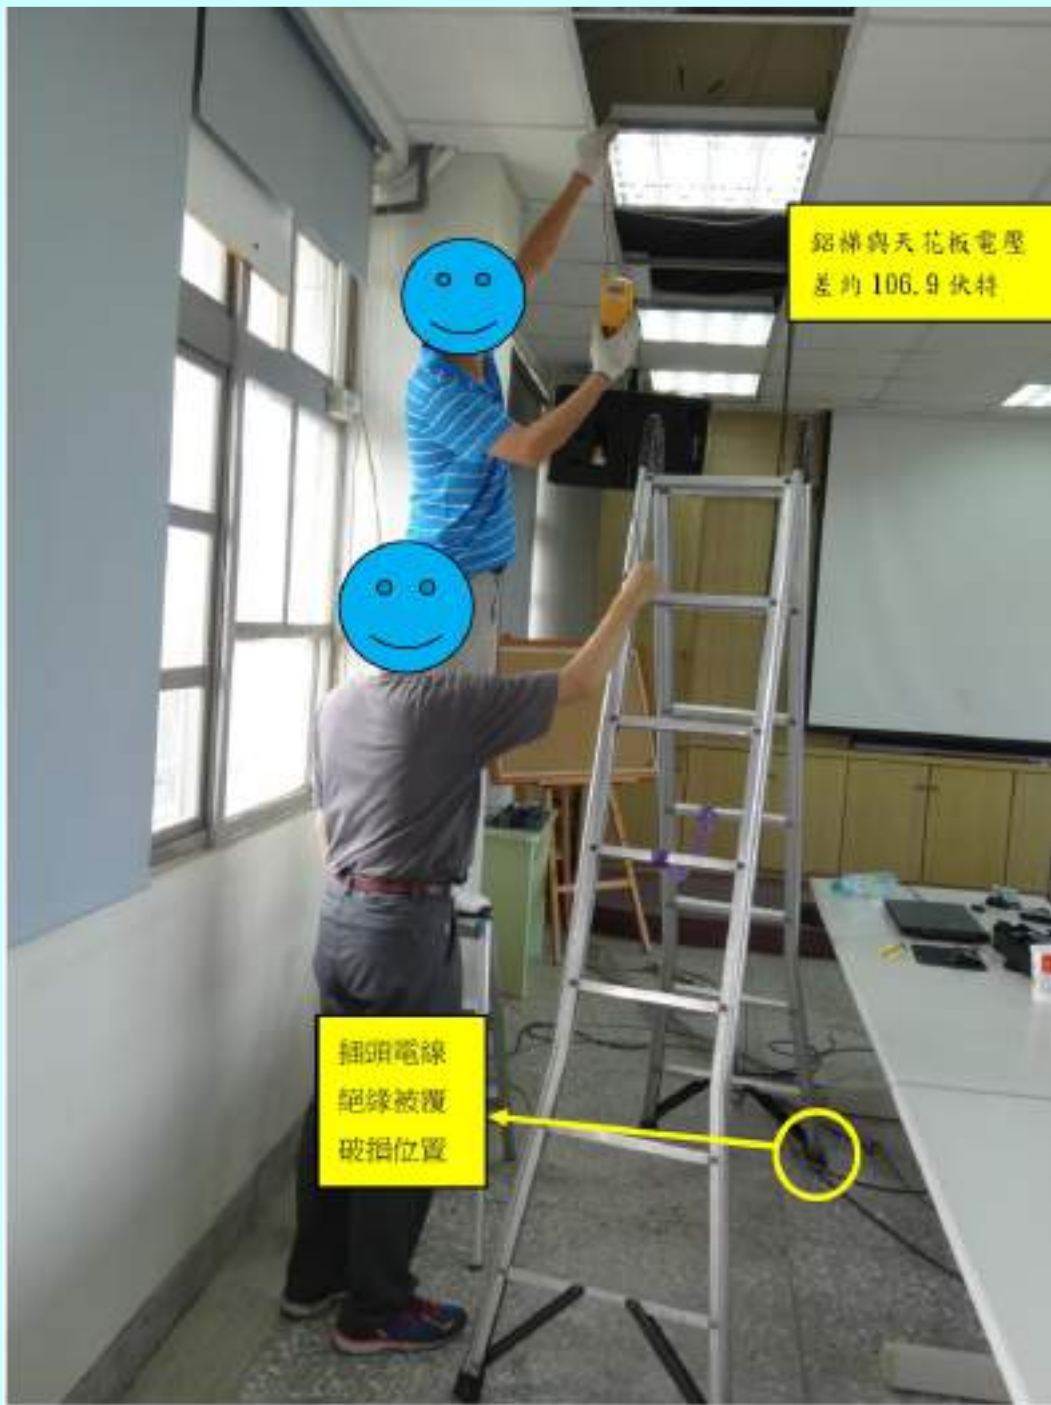
照片 4 模擬鋁梯勾到裸露帶電體之情形

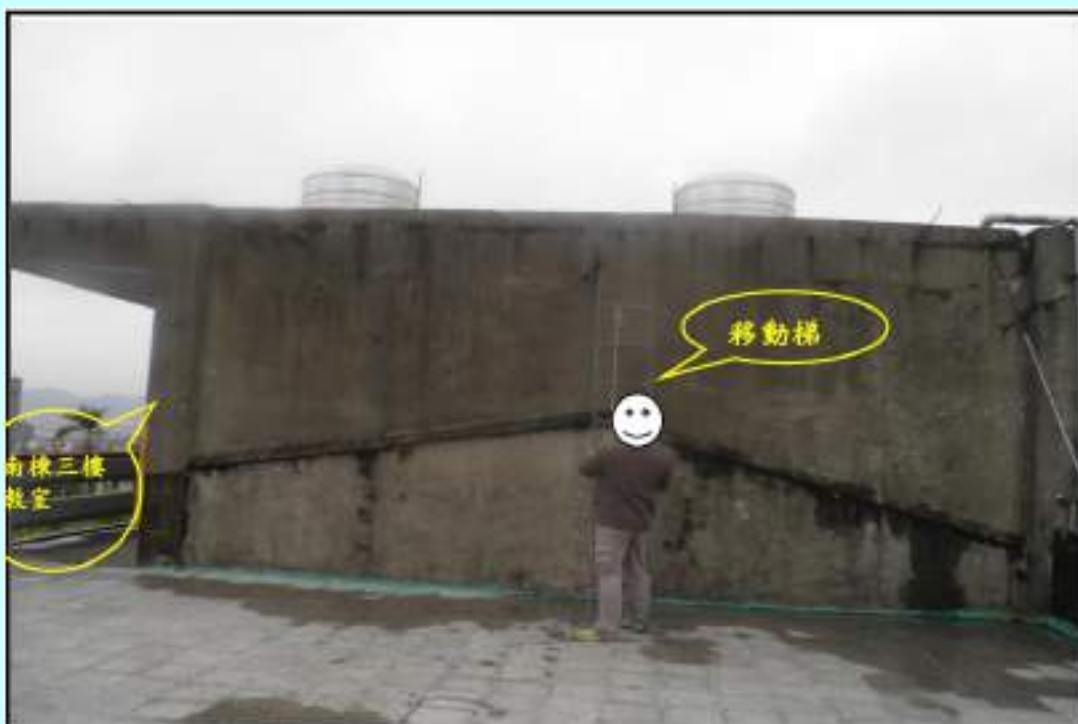
照片 2 | 罹災者使用移動梯由南棟三樓教室外牆爬上三樓教室屋頂

2 公尺以上之屋頂邊緣開口應設置護欄，及作業中確實要求人員使用安全帶及安全帽。

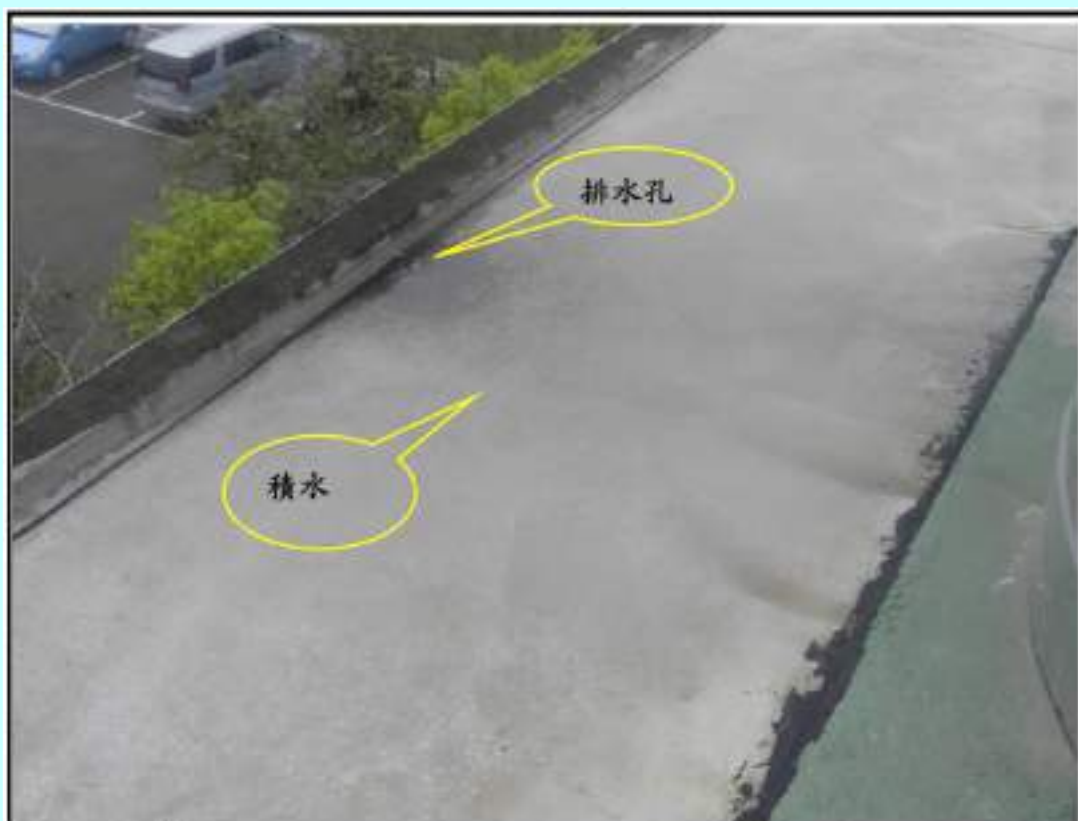
照片 5 | 南棟三樓教室屋頂邊緣排水孔旁有積水

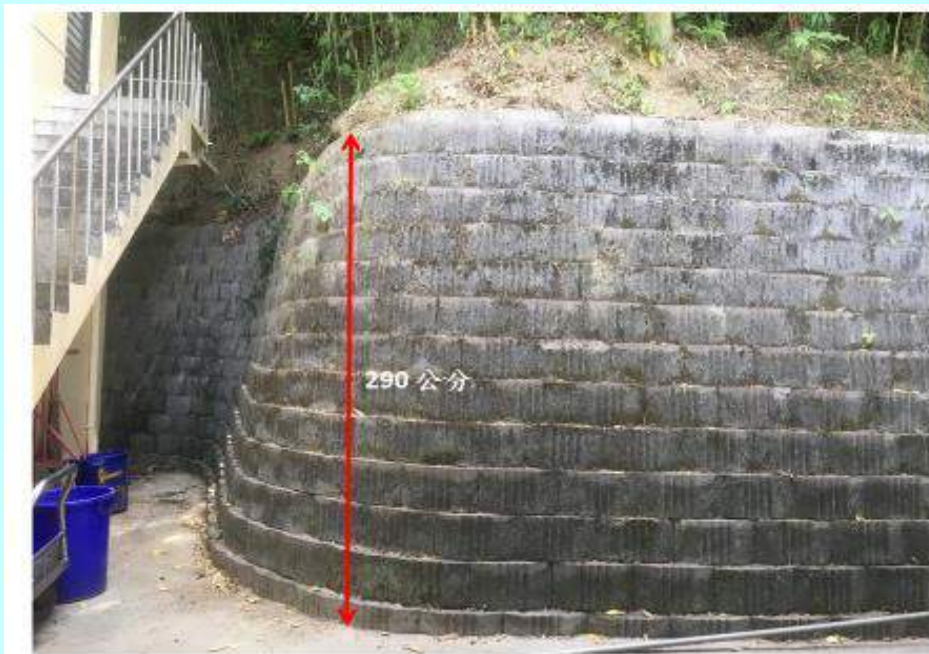
109 年 6 月 19 日 15 時 50 分許，勞工賴○○於○○國小校園廚房右側駁坎上（高度 290 公分，未設護圍）執行修剪樹枝作業發生墜落職災，經健康中心通知後由救護車送至醫院，受傷時為下班時間並無通知主管教務主任，教務主任於 109 年 6 月 21 日上午確認賴○○因工受傷住院並經由網路通報，於 109 年 6 月 29 日出院返家休養。

駁坎高度 290 公分未設護欄，勞工執行修剪樹枝作業時，亦未使用安全帶

- 1、雇主對於高度在二公尺以上之工作場所邊緣及開口部分，勞工有遭受墜落危險之虞者，應設有適當強度之護欄、護蓋等防護設備。（職業安全衛生設施規則第 224 條）
- 2、雇主應依本法及有關規定會同勞工代表訂定適合其需要之安全衛生工作守則，報經勞動檢查機構備查後，公告實施。（職業安全衛生法 34 條第 1 項）
- 3、第二條所定事業之雇主應依附表二之規模，置職業安全衛生業務主管及管理人員。（職業安全衛生管理辦法第 3 條第 1 項）
- 4、雇主對前述各款以外之一般勞工，應依工作性質使其接受安全衛生在職教育訓練。（職業安全衛生教育訓練規則第 17 條第 1 項第 13 款）

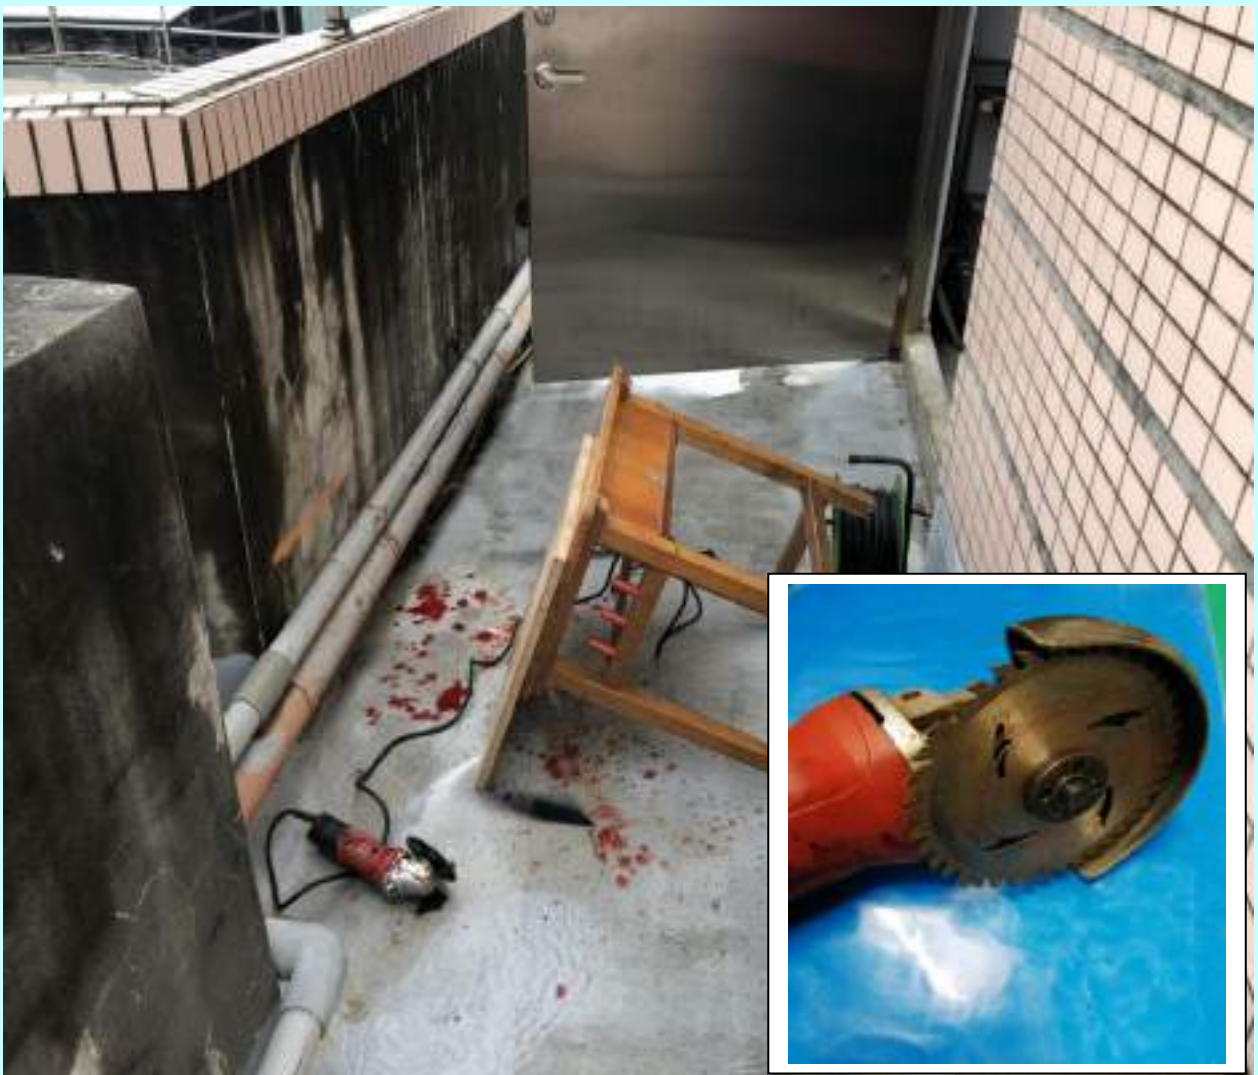
109 年 4 月 23 日 8 時 20 分許，事務組長林○○於感恩樓頂維修課桌椅，期間使用手持式砂輪機不慎滑落，致右小腿肌肉切割傷（深 5 公分、長度 20 公分及韌帶斷裂），血流如柱，經送醫院手術縫合並住院治療。

1、內圓研磨機以外之研磨輪，應設置護罩，並具有第九十六條至第一百零四條所定之性能。

（機械設備器具安全標準第 95 條）

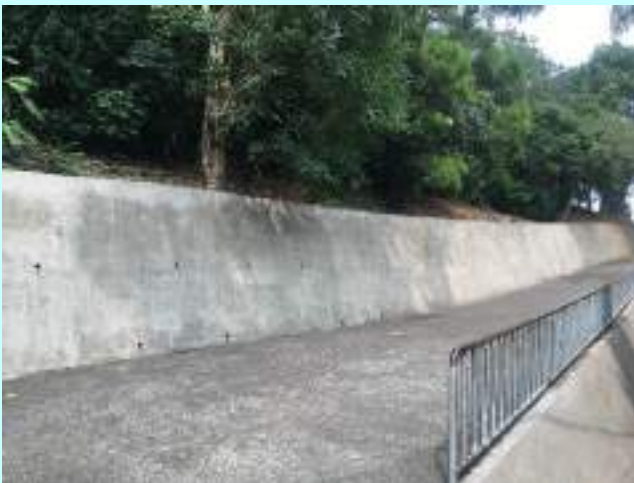
108 年 8 月 3 日 10 時許，勞工詹○○於○○國小校園運動場斜坡通道，配合校方執行清洗擋土牆壁面青苔作業，於擋土牆上方清洗高處（高度為 2.5 公尺）時墜落於斜坡地面導致左側近端脛骨骨折，經救護車送醫院急診住院治療，於 108 年 8 月 8 日出院返家休養。

詹員於擋土牆上方（高差 2 公尺以上）邊緣處作業時未設置符合規定之護欄、護蓋、安全網或佩掛安全帶等防墜措施

- 1、雇主應依本法及有關規定會同勞工代表訂定適合其需要之安全衛生工作守則，報經勞動檢查機構備查後，公告實施。（職業安全衛生法 34 條第 1 項）
- 2、事業單位勞動場所發生發生災害之罹災人數在一人以上，且需住院治療之職業災害時，雇主應於 8 小時內通報勞動檢查機構。（職業安全衛生法第 37 條第 2 項第 3 款）
- 3、雇主對於高度在二公尺以上之工作場所邊緣及開口部分，勞工有遭受墜落危險之虞者，應設有適當強度之護欄、護蓋等防護設備。（職業安全衛生設施規則第 224 條第 1 項）
- 4、雇主對新僱勞工或在職勞工於變更工作前，應使其接受適於各該工作必要之一般安全衛生教育訓練。（職業安全衛生教育訓練規則第 16 條第 1 項）
- 5、第二條所定事業之雇主應依附表二之規模，置職業安全衛生業務主管及管理人員。（職業安全衛生管理辦法第 3 條第 1 項）

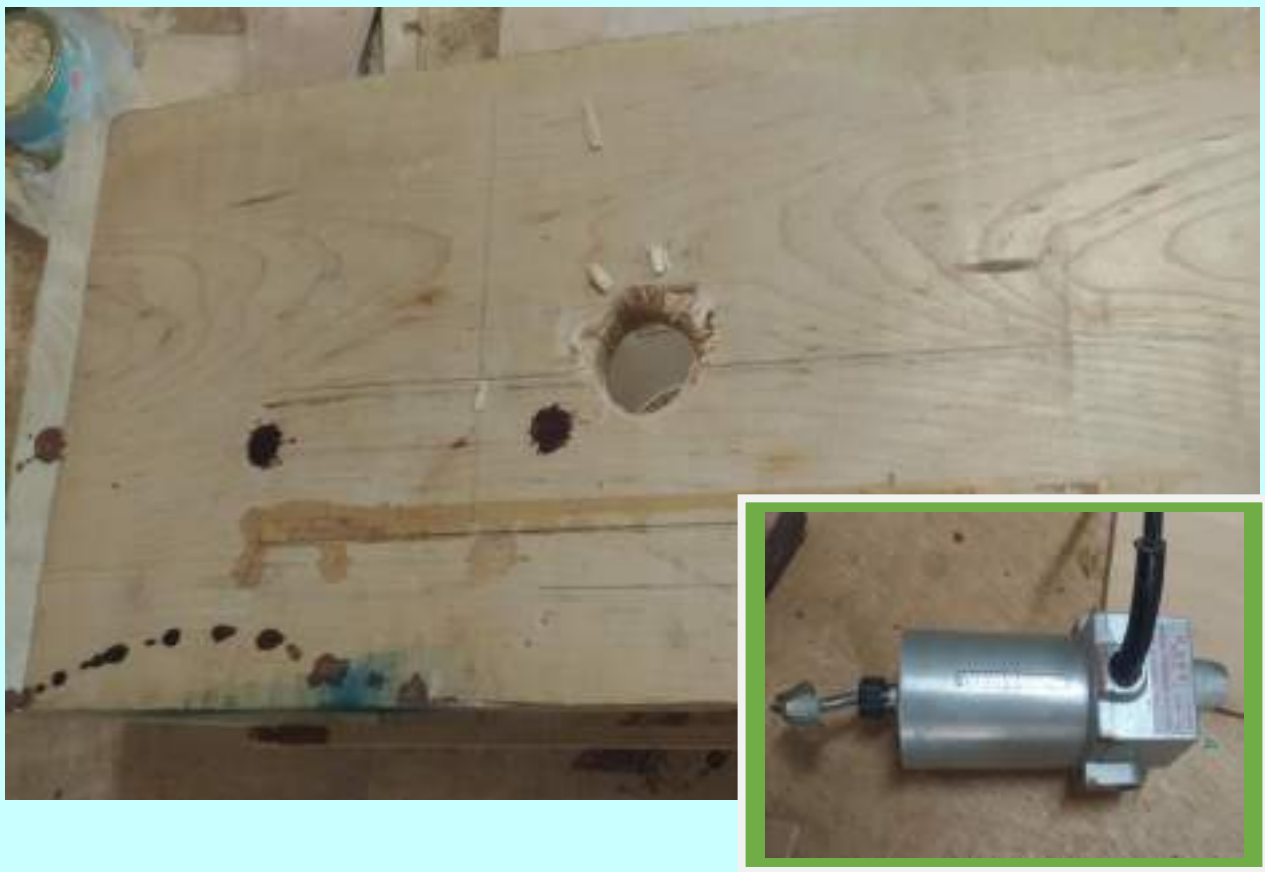
107 年 8 月 23 日 11 時 40 分許，廣告設計科徐○○老師於○○高級中學藝術館 1 樓綜合工坊進行教學準備，使用手持式木工修邊機進行木製支撐架木板孔洞擴孔作業時，修邊機切削木料產生之反作用力造成修邊機彈起，徐員未握牢修邊機致被該機器高速旋轉之刀刃割(削)傷左手腕部外側，經送○○醫院住院治療，已於 107 年 8 月 27 日出院返家休養。

廣告設計科徐○○老師以手持式修邊機器進行木製支撐架木板孔洞擴孔作業時，修邊機切削木料產生之反作用力造成修邊機彈起，徐員未握緊修邊機致遭修邊機高速旋轉刀刃割(削)傷

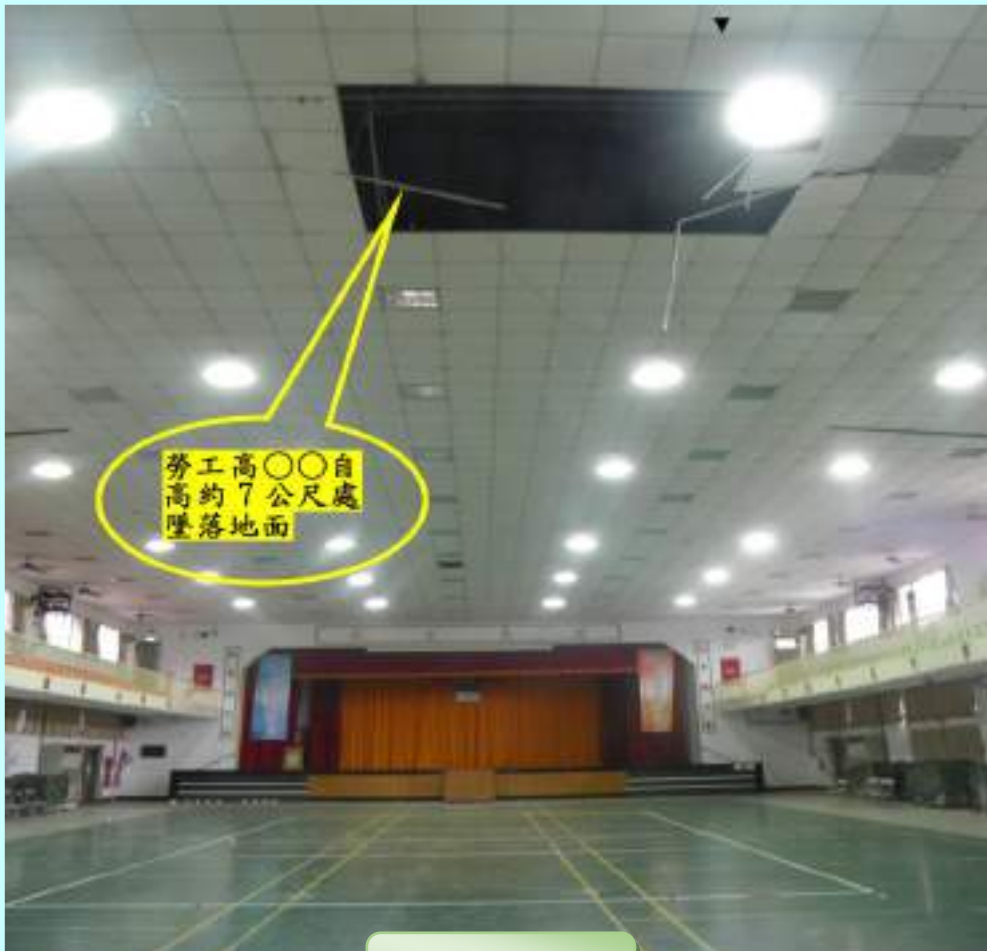
林○○承攬○○農工活動中心屋頂浪板更新工程，106年4月7日9時許，林○○所僱勞工高○○等7人從事屋頂浪板更新工程完成後之善後工作(如收拾工具、環境整理及廢棄物撿取等)，勞工高○○至活動中心天花板(石膏板)上方撿取舊屋頂拆除掉落之廢棄隔熱紙，對於在高度2公尺以上之處所進行作業，勞工有墜落之虞，未以架設施工架或其他方法設置工作台，高○○腳踏在輕鋼架上時，因輕鋼架無法支撐其重量，致高○○自高約7公尺處墜落地面，造成高○○左側遠端橈尺骨開放性骨折及右側肱骨頭骨折等，經送醫院醫住院治療。

雇主對於在高度二公尺以上之處所進行作業，勞工有墜落之虞者，應以架設施工架或其他方法設置工作台。但工作台之邊緣及開口部分等，不在此限。(職業安全衛生設施規則第225條第1項暨職業安全衛生法第6條第1項)

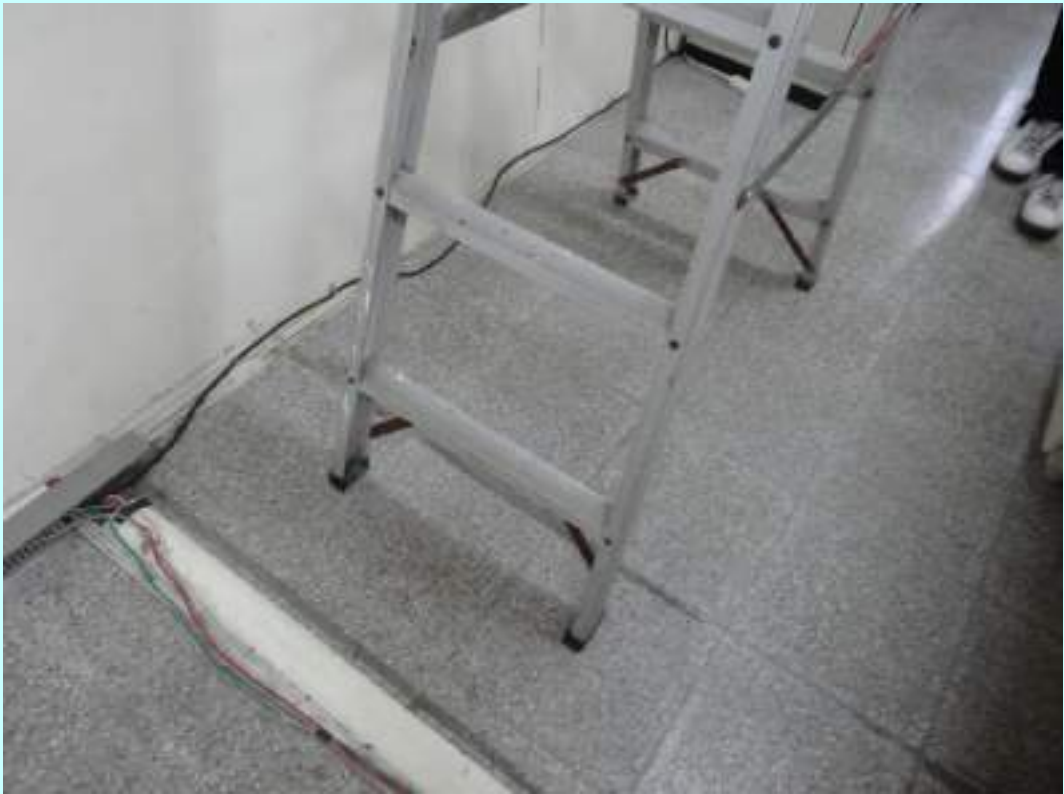
該合梯腳部有防滑絕緣腳座套（符合法規）

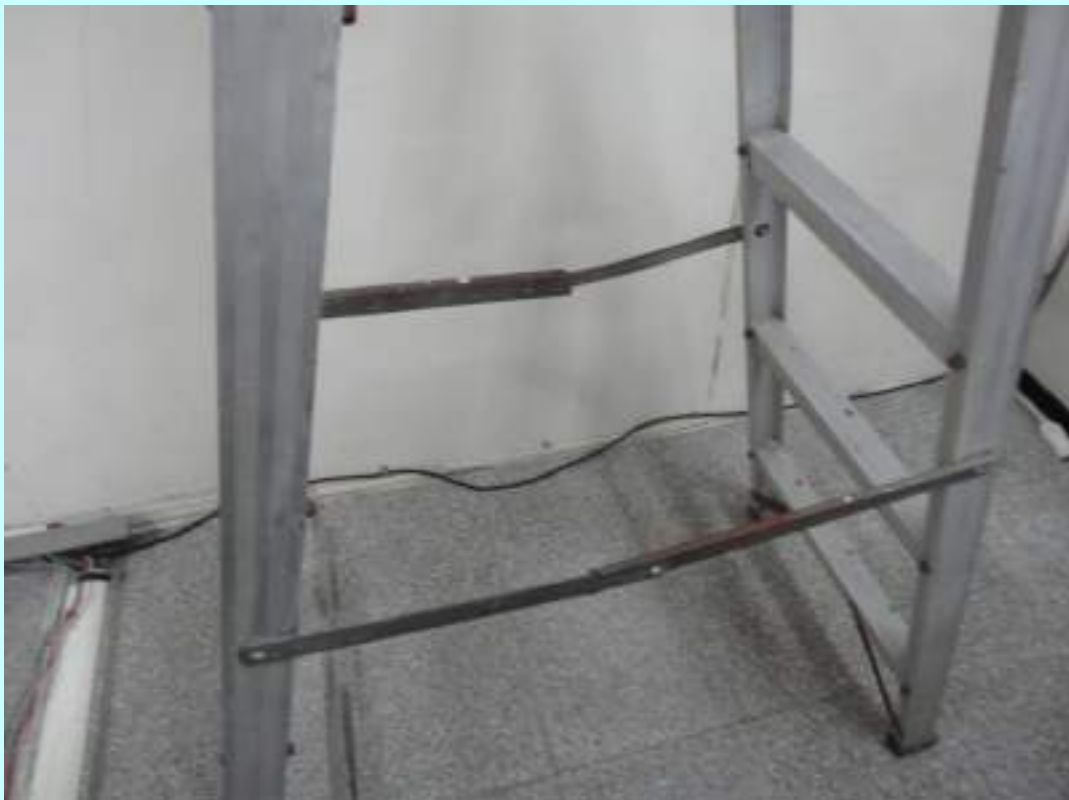
該合梯兩梯腳間有金屬等硬質繫材扣牢（符合法規）

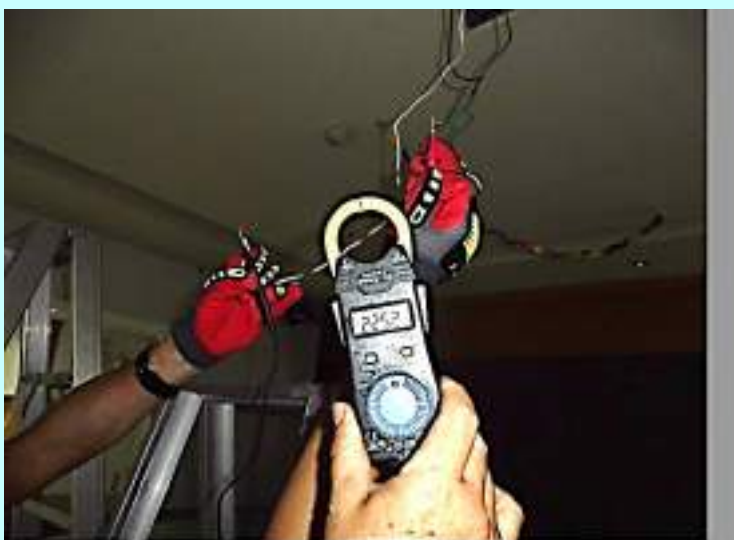
某大學所僱勞工蕭○○於 108 年 5 月 17 日 16 時許，於該單位資訊管理館 2 樓從事照明設備更換作業，蕭○○將手捺開關（照明設備線路電壓為 225V，3 條線路中 2 條為火線及 1 條為接地線，手捺開關關閉後其中 1 條線路仍帶電）關閉後（未訂定電氣設備維修安全衛生作業標準），未以檢電器具檢查，確認其已停電，致勞工蕭○○將電源線拔除時碰觸裸露帶電體（225V）發生感電後墜落，送至醫院住院治療。

該照明設備之手捺開關關閉後，照明設備其中 1 條電源線路仍有帶電 225V

- 1、雇主對於電路開路後從事該電路、該電路支持物、或接近該電路工作物之敷設、建造、檢查、修理、油漆等作業時，應於確認電路開路後，就該電路採取下列設施：一、…。三、開路後之電路…，應以檢電器具檢查，確認其已停電…。（職業安全衛生設施規則第 254 條第 1 項第 3 款暨職業安全衛生法第 6 條第 1 項）
- 2、雇主對於從事電氣工作之勞工，應使其使用電工安全帽、絕緣防護具及其他必要之防護器具。（職業安全衛生設施規則第 290 條暨職業安全衛生法第 6 條第 1 項）
- 3、雇主應依其事業單位之規模、性質，訂定職業安全衛生管理計畫，要求各級主管及負責指揮、監督之有關人員執行；勞工人數在三十人以下之事業單位，得以安全衛生管理執行紀錄或文件代替職業安全衛生管理計畫。（未訂定電氣設備維修安全衛生作業標準—斷電作業應於電氣開關箱內之無熔絲開關處切斷並掛牌告示禁止人員開啟）（職業安全衛生管理辦法第 12 條之 1 第 1 項暨職業安全衛生法第 23 條第 1 項）
- 4、雇主對於使用之合梯，應符合下列規定：一、……。三、梯腳與地面之角度應在七十五度以內，且兩梯腳間有金屬等硬質繫材扣牢……。（職業安全衛生設施規則第 230 條暨職業安全衛生法第 6 條第 1 項）

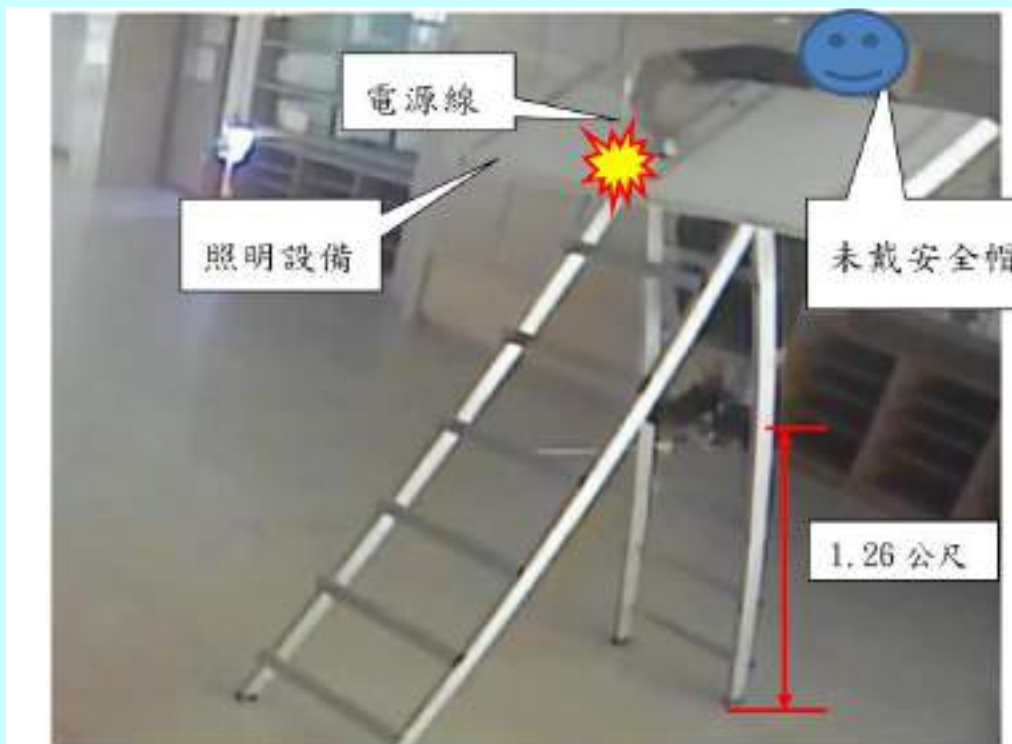
照片 | 蕭員拔除照明設備電源時發生感電墜落。(監視器截錄畫面)

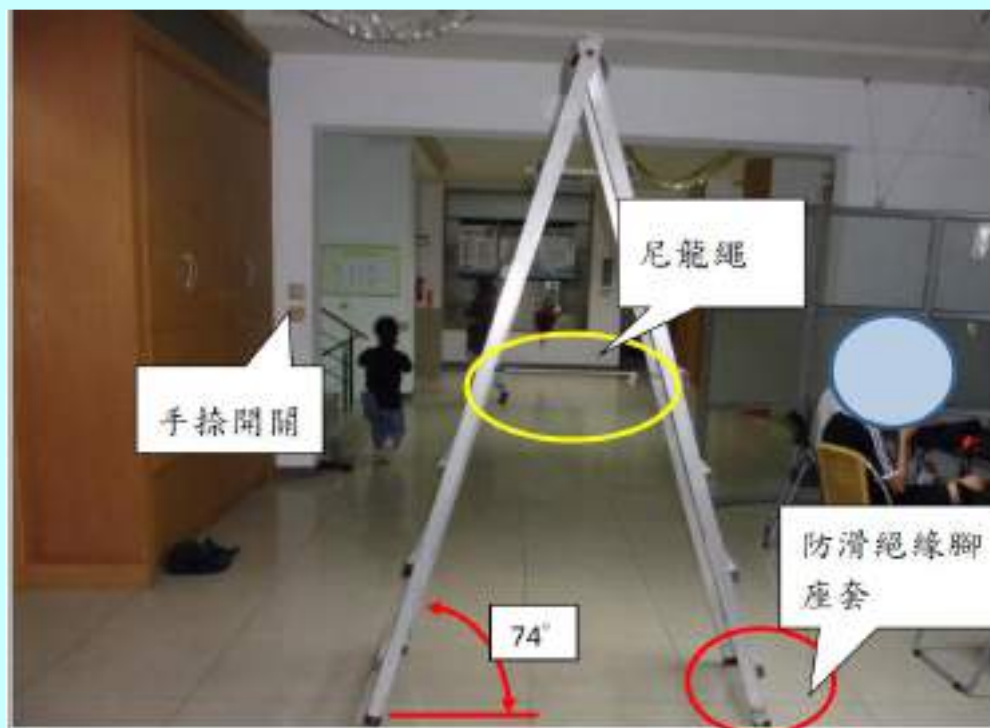
照片 | 合梯與手捺開關位置。

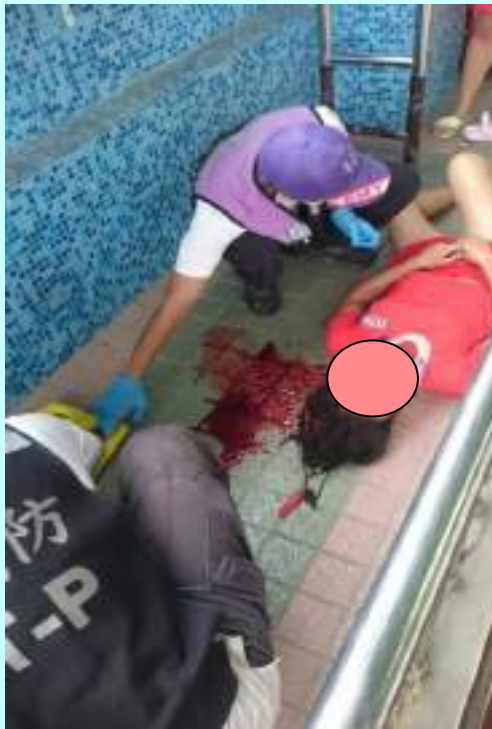
勞工古○○（救生員兼泳訓班教練）於 104 年 7 月 22 日 5 時 57 分於本校游泳池打卡上班，並執行游泳池室內池 2 樓(高度 4.7 公尺)之開窗作業，於 6 時 5 分許勞工陳○○發現古○○跌落室內池垂直固定梯附近地面，頭部受傷並立即通知 119 救護車送醫院急診室進行急救，致頭部外傷併雙側硬腦膜下出血與顱內出血、重大創傷且其嚴重程度到達創傷嚴重程度分數 16 分以上者、顱骨及上頷骨骨折、頭皮撕裂傷、顱骨缺損。

古○○墜落地點位於游泳池室內池垂直固地梯下方，
頭部先著地，未穿戴安全帽及安全帶

- 1、事業單位勞動場所發生下列職業災害之一者，雇主應於 8 小時內通報勞動檢查機構：
一、…。三、發生災害之罹災人數在 1 人以上，且需住院治療。…。(職業安全衛生法第 37 條第 2 項第 3 款)
- 2、雇主對於在高度 2 公尺以上之高處作業，勞工有墜落之虞者，應使勞工確實使用安全帶、安全帽及其他必要之防護具。但經雇主採安全網等措施者，不在此限。(職業安全衛生設施規則第 281 條第 1 項暨職業安全衛生法第 6 條第 1 項)
- 3、雇主、訓練單位辦理第 16 條及第 17 條之教育訓練，應將包含訓練教材、課程表等之訓練計畫、受訓人員名冊、簽到紀錄、課程內容等實施資料保存 3 年。(職業安全衛生教育訓練規則第 27 條第 1 項暨職業安全衛生法第 32 條第 1 項)
- 4、雇主應依其事業單位之規模、性質，訂定職業安全衛生管理計畫，要求各級主管及負責指揮、監督之有關人員執行；…。(職業安全衛生管理辦法第 12 條之 1 第 1 項暨職業安全衛生法第 23 條第 1 項)
- 5、雇主依第 13 條至第 63 條規定實施之自動檢查，應訂定自動檢查計畫。(職業安全衛生管理辦法第 79 條暨職業安全衛生法第 23 條第 1 項)

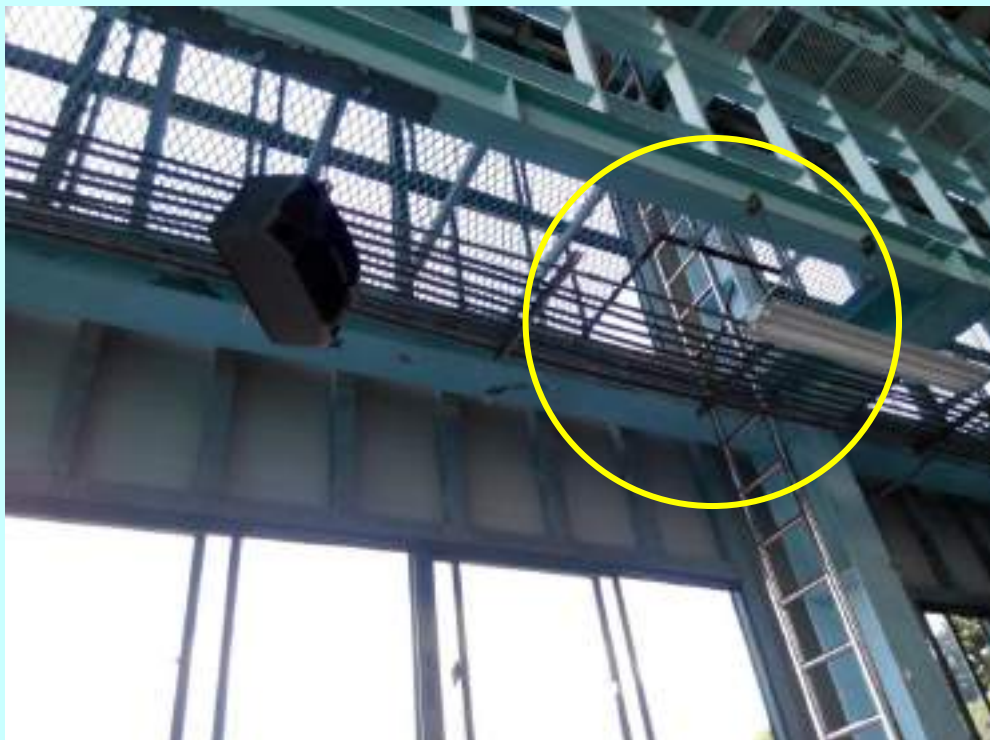
二樓平台鄰近固定梯之開口部份(離一樓地板高度約4.7公尺)，
未有適當強度之圍欄、握把、覆蓋等防護措施，
亦未採用安全網等措施
